Büro für Bauforschung und Denkmalschutz

SULZBURG - LAUFEN

Historische Ortsanalyse

Juni 2009
im Auftrag des
Regierungspräsidium Freiburg
Referat 26 - Denkmalpflege

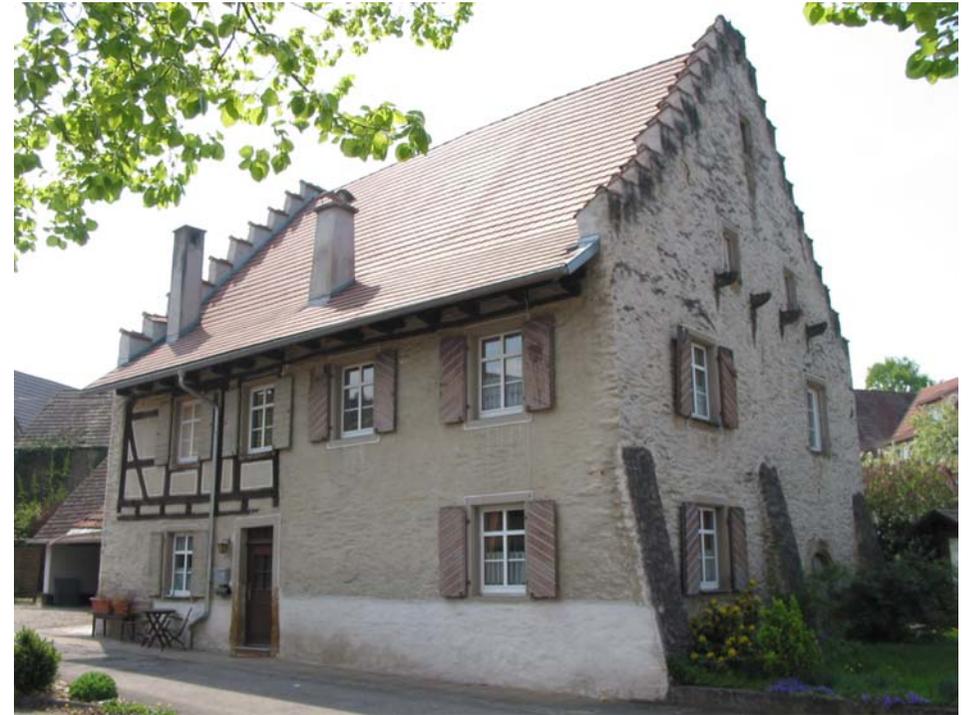
Abb. 3 - Eines der ältesten Gebäude im Dorf, der Zehnthof aus dem 16. Jahrhundert

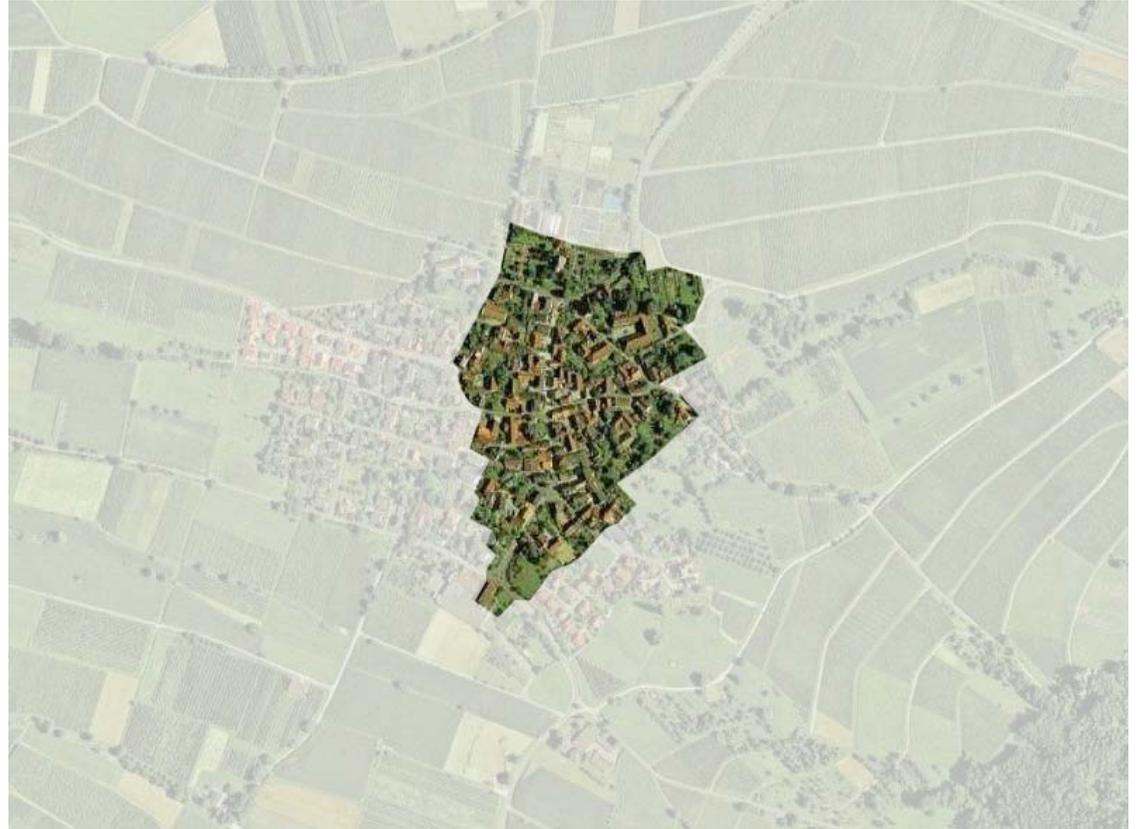
Abb. 5 - Satellitenaufnahme mit Hervorhebung des Abgrenzungsgebietes für die historische Gesamtanlage (um 2005)

Die nebenstehende Satellitenaufnahme lässt deutlich erkennen, dass sich Laufen im 20. Jahrhundert im wesentlichen nach Westen ausgedehnt hat. Der nördliche und östliche Ortsrand blieb hingegen in weiten Teilen ungestört und gut ablesbar erhalten.

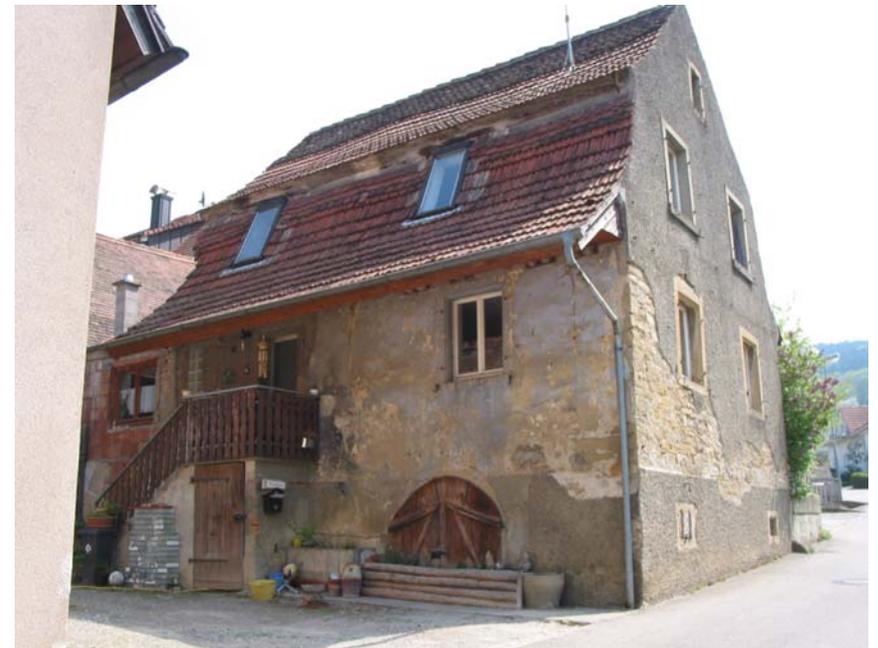
Südwestlich der Scheune in Form eines offenen Winkelgehöfts stehendes eingeschossiges Wohnhaus über hohem Kellergeschoss mit außenliegendem Treppenaufgang. Massiv gemauertes und verputztes Gebäude mit zwei Dachgeschossebenen unter einem Mansarddach (identisch zum Nachbargebäude Brunnengasse 5).

Ansicht des Wohnhauses von Westen

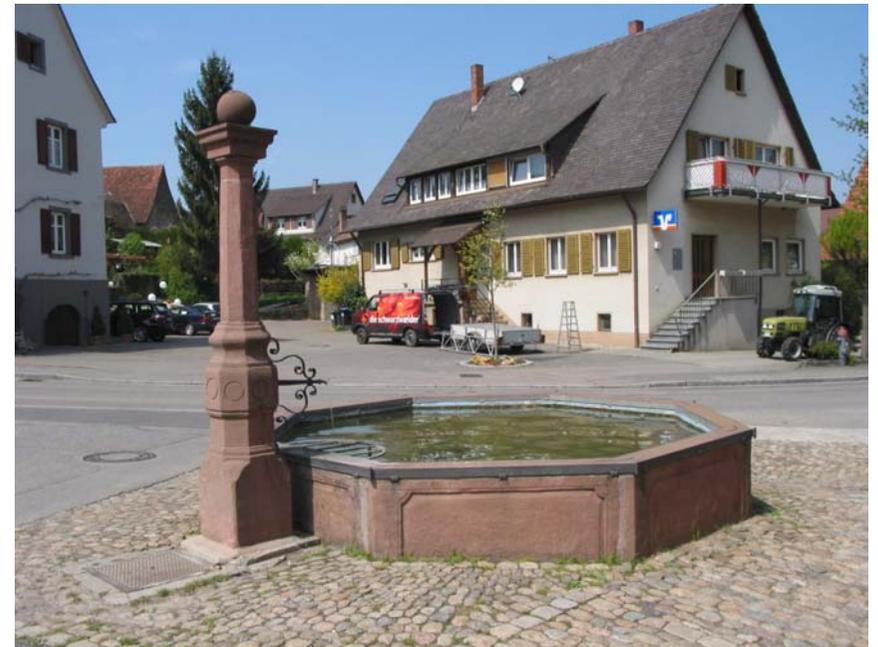
Ansicht des Brunnens von Südosten

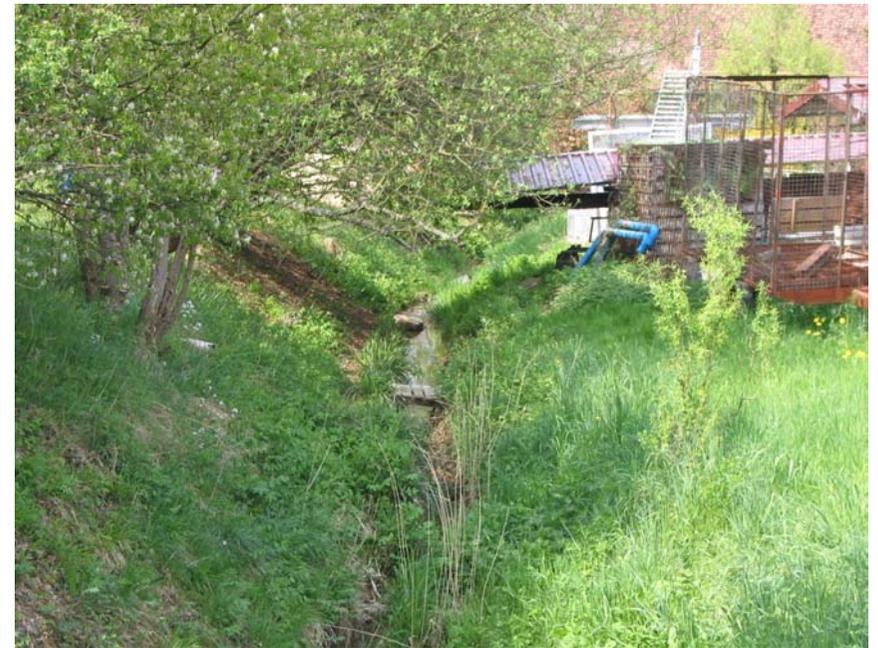
Bereits auf dem Grundriss-Plan von 1796 ist dieser Bachlauf deutlich verzeichnet und bildete damals noch einen wesentlichen Bestandteil der dörflichen Wasserversorgung. Erst seit Anlage einer Wasserleitung wurde der Bachlauf innerörtlich weitestgehend kanalisiert und ist heute im Ortskern nicht mehr sichtbar.

Der Bachlauf steht in seiner Naturbelassenheit beispielhaft für die einstige lebensnotwendige Wasserversorgung Laufens und die natürliche Speisung der Dorfbrunnen.

Blick auf den Bachlauf von der Neumatt-Straße aus in Richtung Nordwesten

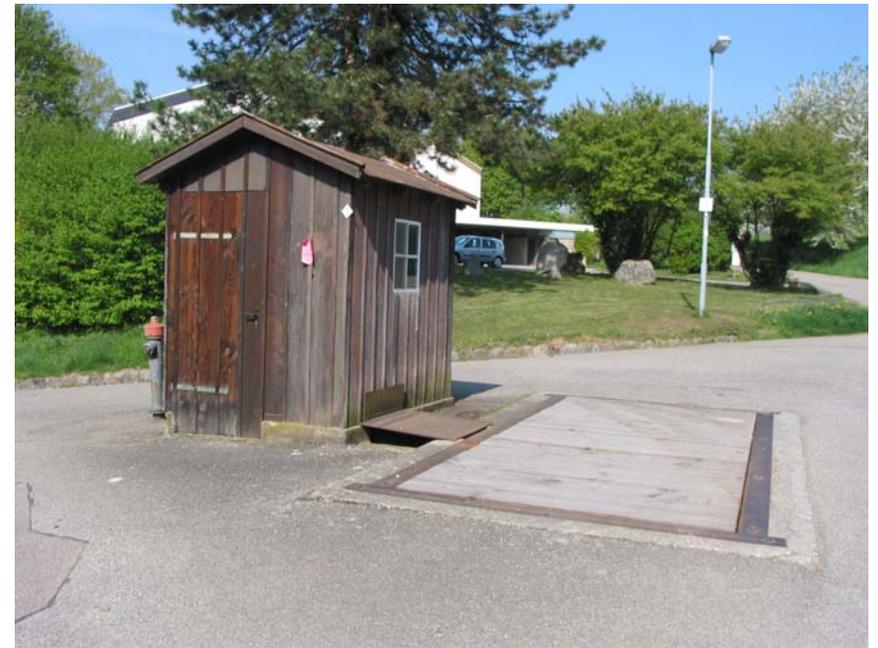
Ansicht der Brückenwaage von Osten

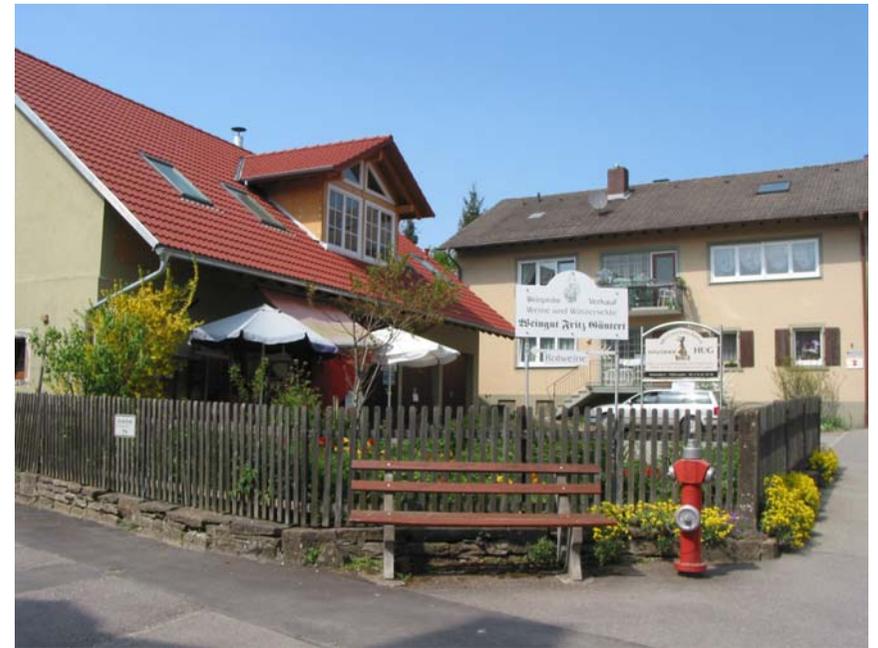
In Ecklage befindlicher, mit Bruchsteinsockel und Lattenzaun umfriedeter Bauerngarten, welcher bereits auf dem Ortsplan von 1796 verzeichnet ist.

Ansicht des umzäunten Gartens von Südosten

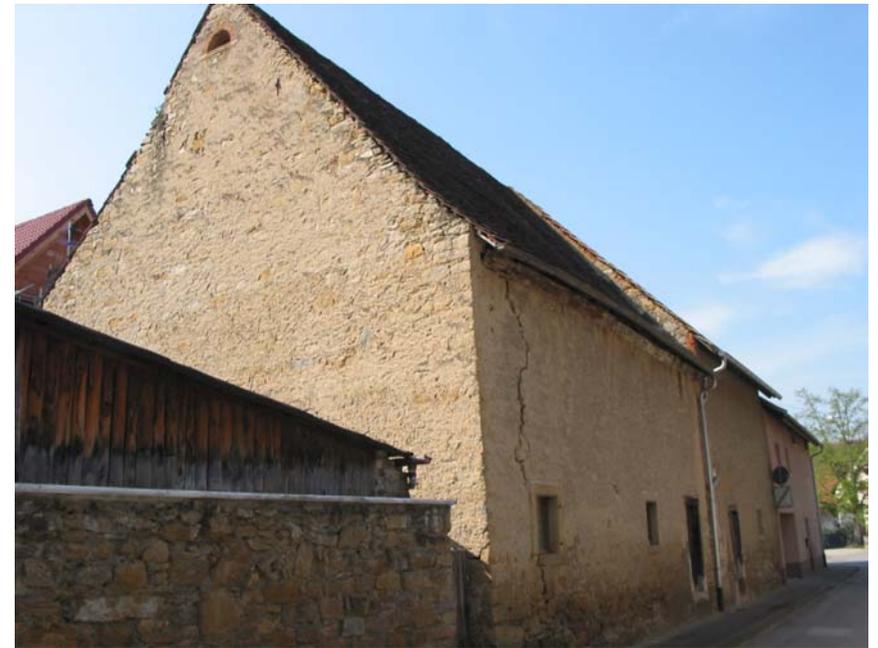
Zwei traufständige, parallel zur Unteren Holzgasse stehende, massiv aus Bruchsteinen erbaute Scheunen mit traufseitigem Rundbogentor und abschließenden Satteldächern.

Ansicht der Scheunen von Nordosten

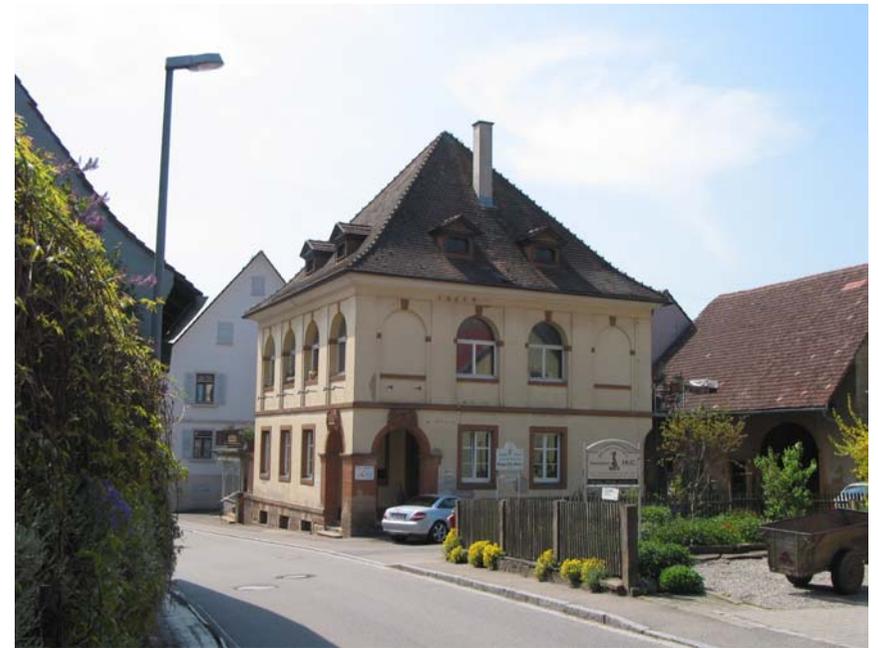
In Ecklage stehendes, zweigeschossiges ehemaliges Rathaus (heute Wohnhaus). Massiv gemauertes und verputztes Gebäude mit Rundbogenfenstern im Obergeschoss und durch Werksteine akzentuierte Sockelzone, Fenstergewänden und Gesimsband. Innen mit bauzeitlicher Treppe (Brettbaluster). Nach oben mit einem Walmdach mit Satteldachgauben abschließend. Über dem Eingangsportal Gemeindewappen mit Erbauungsinschrift 1914. Westlich, rückwärtig zum ehemaligen Rathaus eine massiv aus Bruchsteinen gemauerte Scheune mit traufseitig großem Rundbogentor. Im Torbogengewände die Inschrift: „J F G 1884“.

Ansicht des ehemaligen Rathauses mit rückwärtiger Scheune von Nordosten
